BOMENSTUDIE OOSTZIJDE A27
RING UTRECHT BIJ AMELISWEERD
DECEMBER 2013/ B3751

COPIJN BOOMSPECIALISTEN B.V.

: Rijkswaterstaat / Ministerie van
Infrastructuur en Milieu

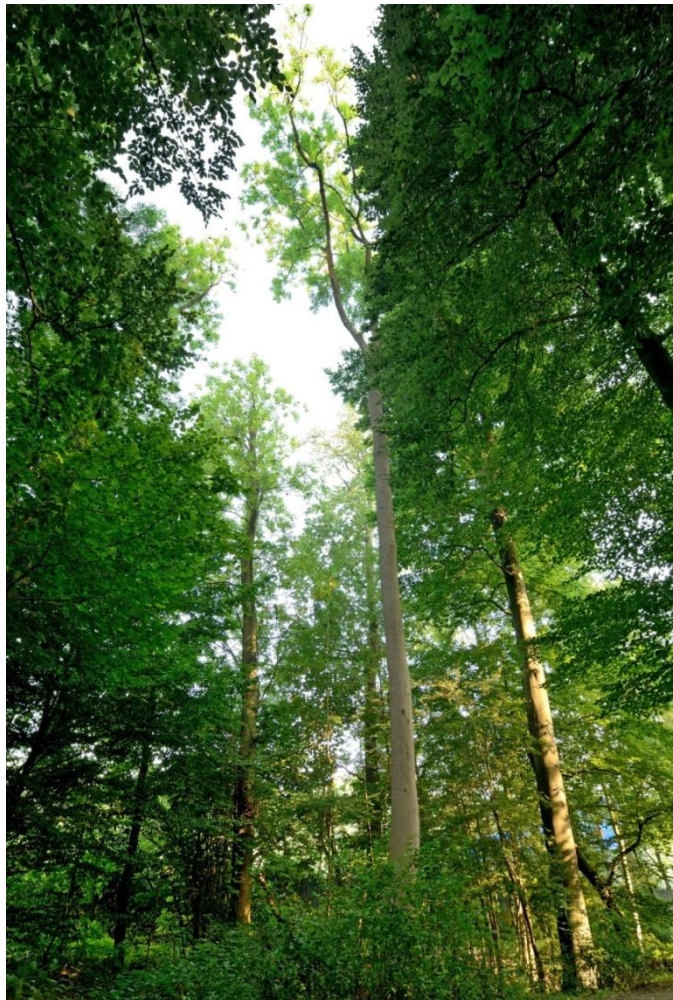
Opvallend binnen het totale conditiebeeld is het feit, dat bij veel essen de toppen van de kronen terugsterven. Dit betreft ook jong volwassen bomen die nog volop in hun groeifase zitten. Deze topsterfte duidt op de aanwezigheid van essensterfte in het bestand. Deze ziekte wordt door de schimmel *Chalara fraxinea* veroorzaakt en verspreidt zich in de laatste jaren ook in Nederland. Aangezien echter ook hele toppen van oudere essen afsterven of al afgestorven zijn, spelen hier vermoedelijk ook andere factoren een rol zoals concurrentie in de wortelzone door bomen die in bosomstandigheden beter gedijen.

Afbeelding 4: diverse volwassen essen bereiken hoogtes tot 30 m. In de top vertonen vooral de oudere exemplaren echter veel taksterfte. De structuur en kwaliteit van de kronen is hierdoor verminderd.

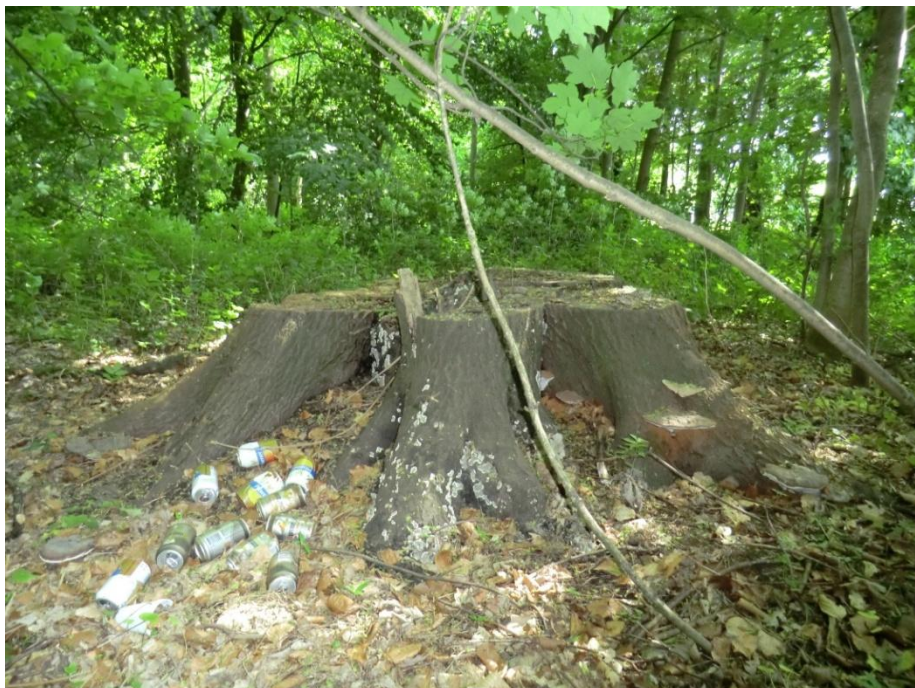
In het vervolg zijn herhaaldelijk grote bomen uit dit deel van Amelisweerd verwijderd. Restanten (stobben) van deze bomen zijn nog op verschillende plaatsen te zien. Als de A27 verbreed wordt, is het belangrijk om dit soort gevolgschades te voorkomen.

Afbeelding 7: stobbe van een zware beuk. Deze boom is na 2010 geveld. Op de stobbe zijn vruchtlichamen van de platte tonderzwam aangetroffen.

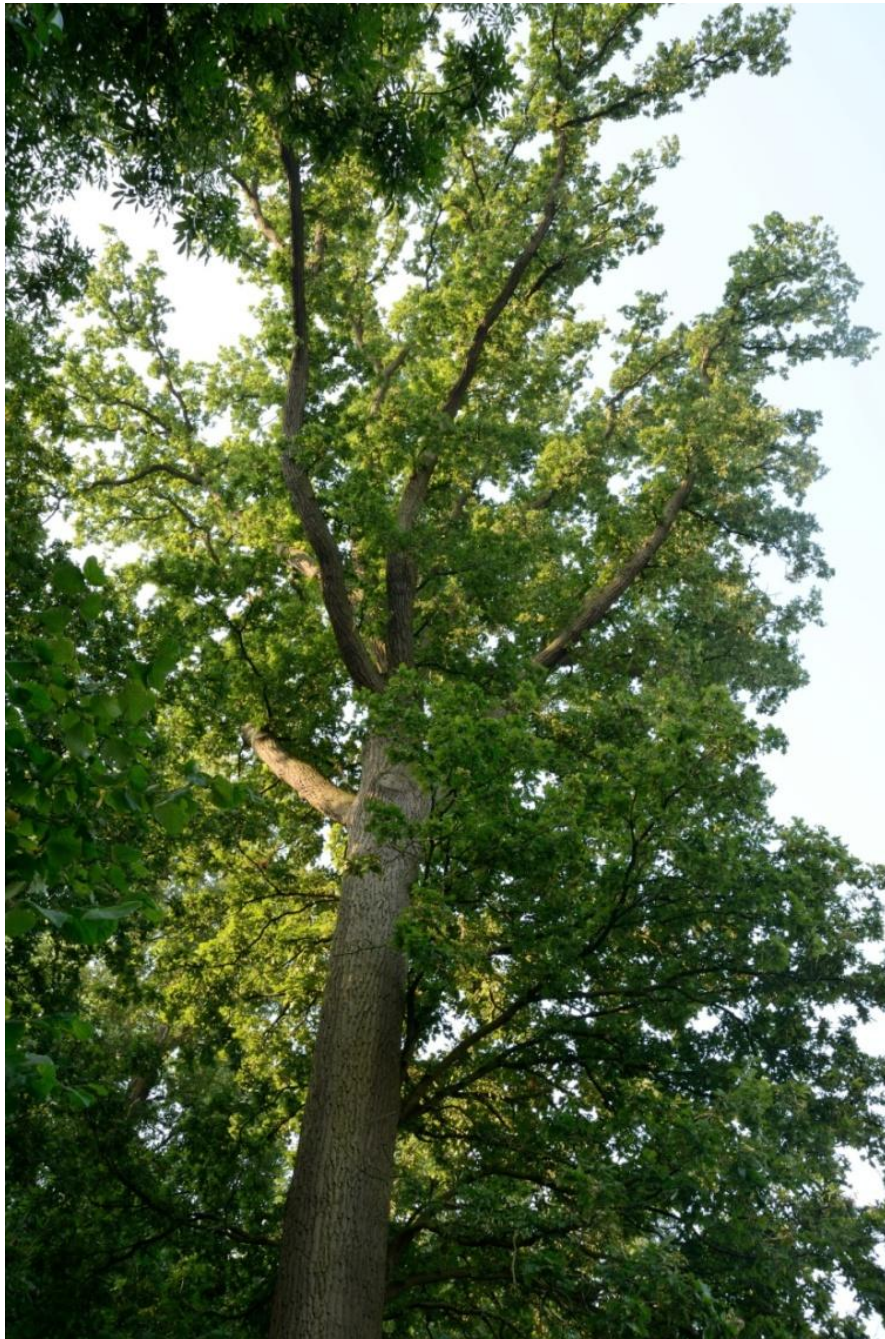
Afbeelding 9: een van de grote eiken binnen het onderzoeksgebied. Conditioneel zijn deze bomen redelijk tot goed. Veel bomen vallen qua groei in de top terug. Door hun hoogte ontstaat hierdoor een verhoogde kans op breuk van zware takken of gehele kroondelen. Enkele eiken hebben hierdoor al schade opgelopen.

De rol van de grote eiken zal zonder deze ingrepen afnemen. Voortzetting van het huidige beheer leidt in deze zone uiteindelijk tot een stabiel bos waarin es en esdoorn domineren en daarnaast incidenteel beuk en haagbeuk voorkomen. De eiken zullen langzamerhand verdwijnen. Mogelijk zal een enkele jonge eik uiteindelijk boven de essen uitgroeien, echter de kans hierop is niet groot.

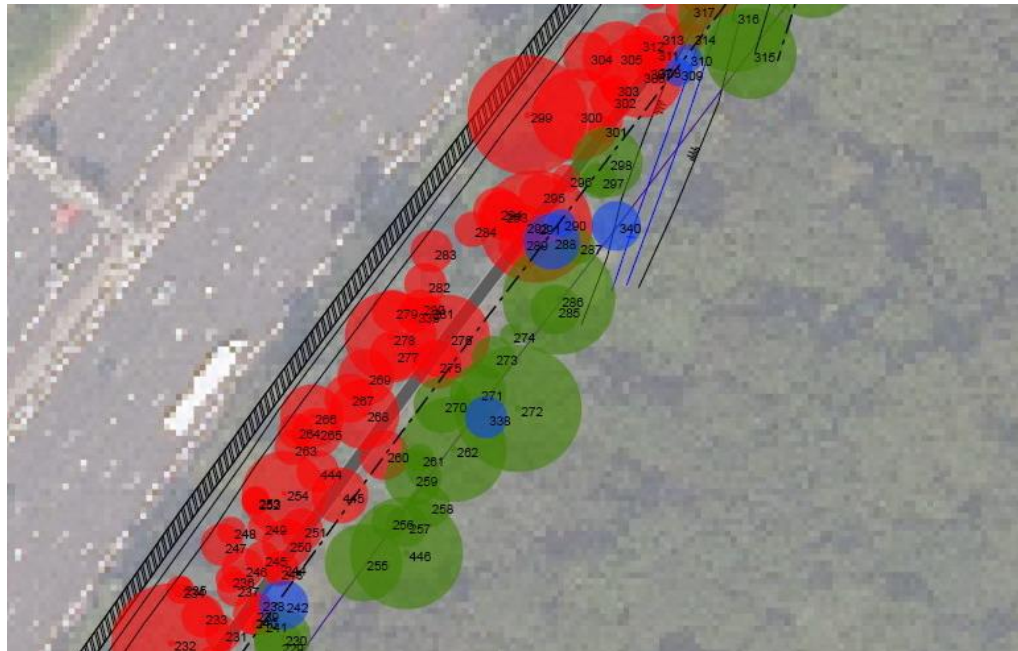
De zwaarste en meest waardevolle bomen in de bosstrook zijn de oude zomereiken. De grootste exemplaren bereiken stamdiameters van meer dan 1 m en hoogtes > 30 m. Bij een verbreding van de A27 zouden in totaal 11 bomen in deze zwaarste klasse (stamdiameters boven 70 cm) geveld moeten worden.

Afbeelding 17: deel van de impactkaart. De rood gekleurde bomen staan binnen de constructieve grens (15 m) of lijden te veel schade door de aanleg van de damwand (3 exemplaren) of een nieuw beheerpad (23 exemplaren). De blauw gekleurde bomen kunnen in principe blijven staan. Hier is velling echter aan te bevelen vanwege de slechte conditie, structuur of stabiliteit. De groen gekleurde bomen blijven staan en vormen de basis voor een nieuwe bosrand. De hele impactkaart is in bijlage 7 weergegeven.

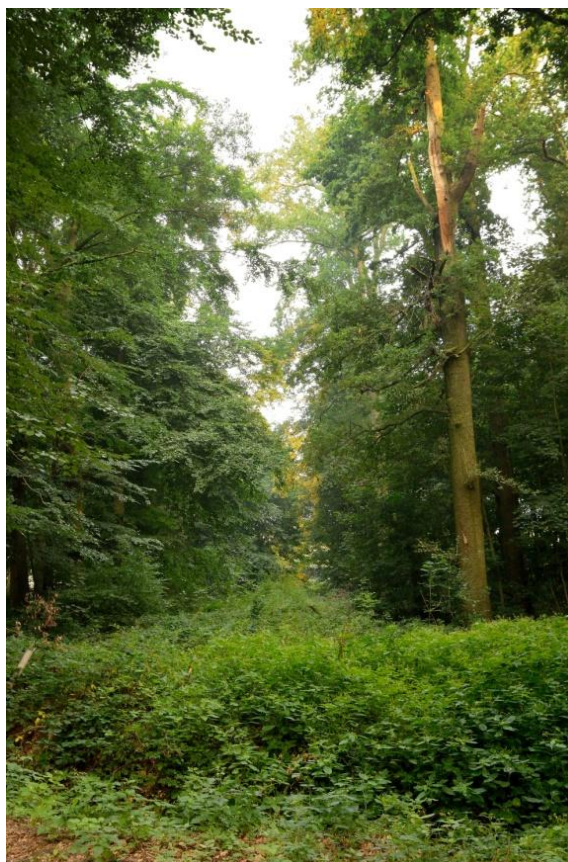
Daarnaast is de zogenaamde *sneeuwkllokjeslaan* in dit deel van het bos niet meer beheerd of open gehouden. Vanuit Nieuw Amelisweerd gezien eindigt deze cultuurhistorisch waardevolle laan nu in een struweel met daarachter de geluidswal van de A27. In principe is de oude laanstructuur echter nog steeds aanwezig.

Afbeelding 22: de structuur van de sneeuwkllokjeslaan is ten westen van het wandelpad niet meer duidelijk te zien en eindigt in de geluidswal van de A27.

Los van de geplande ontwikkelingen rond de A27 zou men in deze zone aan de westelijke rand van Amelisweerd de structuur van het bos kunnen verbeteren. Hierbij moet ingespeeld worden op de structuur en stabiliteit van de oudste en grootste bomen (vooral eiken en diverse beuken) en op de mogelijkheden voor jongere bomen om een bredere en evenwichtigere kroon te ontwikkelen. Daarnaast is het aan te bevelen om door gerichte aanplant voor meer variatie in soorten op de langere termijn te zorgen.
