BOMENSTUDIE OOSTZIJDE A27
RING UTRECHT BIJ AMELISWEERD
DECEMBER 2013/ B3751

COPIJN BOOMSPECIALISTEN B.V.

: Rijkswaterstaat / Ministerie van
Infrastructuur en Milieu

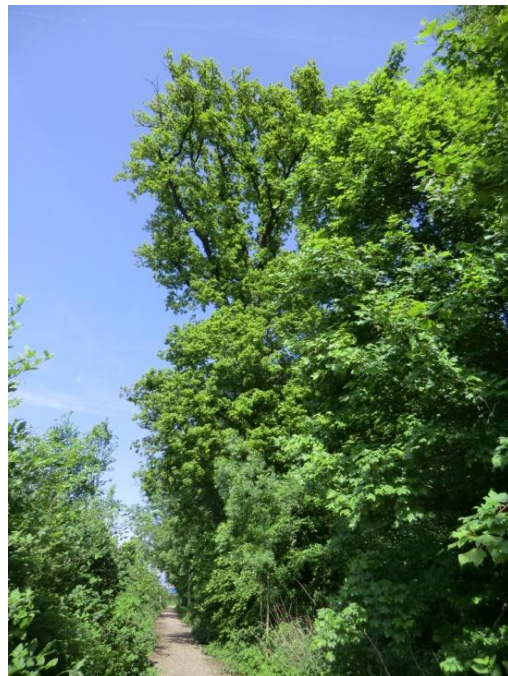
Afbeelding 3 (rechts): de hoge en dichte bosrand naar de A27 toe wordt gedomineerd door enkele oude en zeer hoge zomereiken.

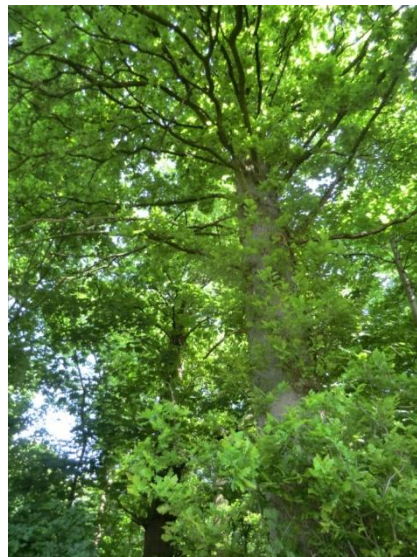
Afbeelding 5: een van de grote oude eiken die verspreid in de bosstrook staan.

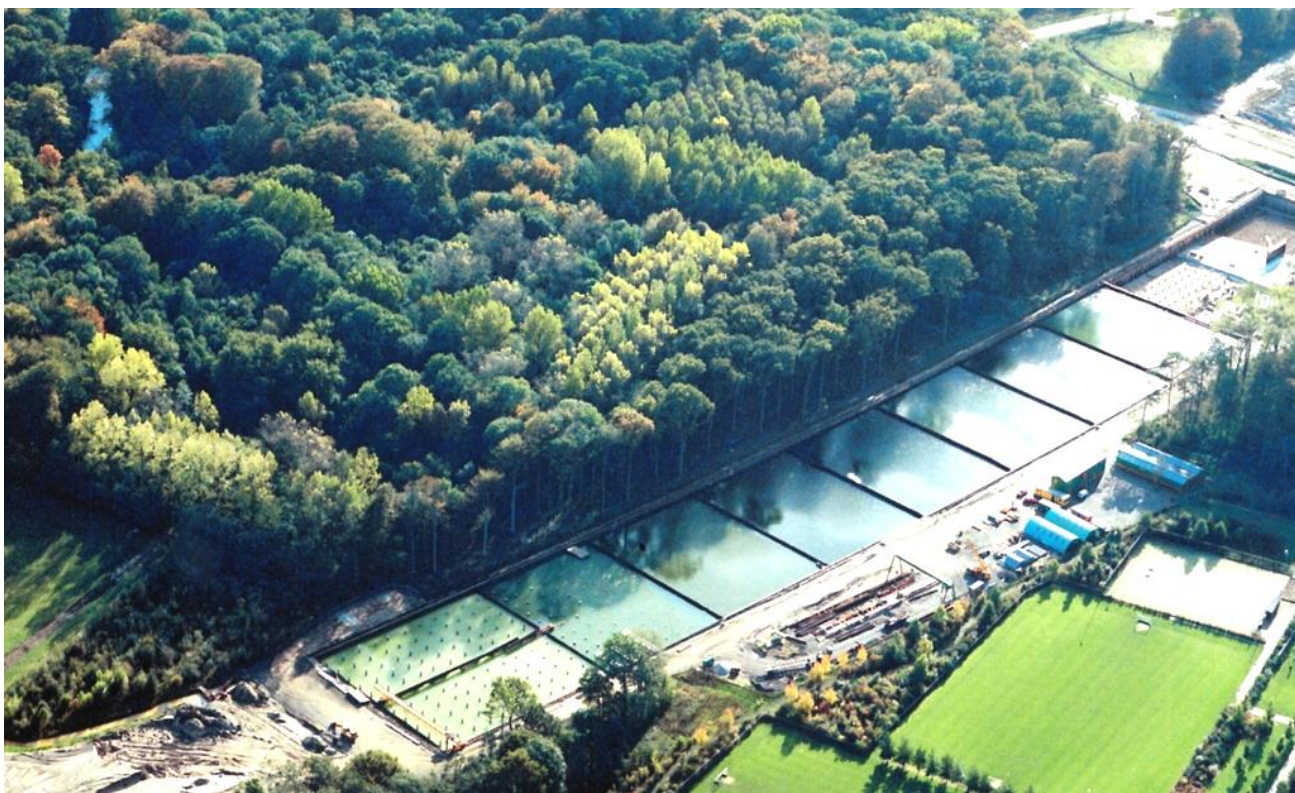
Afbeelding 6: de aanleg van de tunnelbak rond 1983. Direct naast de bakconstructie staan hoog opgaande bomen die een samenhangend kronendak vormen. Op de foto zijn kale stammen van bomen iets dieper in het bos te zien.

Toen in 1982 bomen geveld werden voor de aanleg van de tunnelbak, werd een stuk bos doorsneden dat bestond uit hoge oude bomen met wat ondergroei. In het resterende deel van het bos stonden opeens bomen met hoogtes van meer dan 30 m zonder overgang direct naast de nieuwe snelweg. Afbeelding 6 laat zien dat in die tijd sprake was van een samenhangend kronendak dat gevormd werd door hoge bomen met kale stammen. De onderlinge afstand van de bomen was volgens de foto relatief groot (voor een bos), waardoor de kronen vrij evenwichtig ontwikkeld waren. Een bosrand of zoom met een overgang van hoog naar laag was niet aanwezig.

- Onder- en bovengrondse schades die door de aanlegwerkzaamheden zijn ontstaan en enkele jaren later tot achteruitgang of aftakeling leiden;
- Breuk van zware takken of kroondelen als gevolg van een verhoogde windbelasting in de nieuwe randsituatie;
- Schorsverbranding (zonnebrand) bij beuk nadat de stammen kaal waren komen te staan;

In het vervolg zijn herhaaldelijk grote bomen uit dit deel van Amelisweerd verwijderd. Restanten (stobben) van deze bomen zijn nog op verschillende plaatsen te zien. Als de A27 verbreed wordt, is het belangrijk om dit soort gevolgschades te voorkomen.

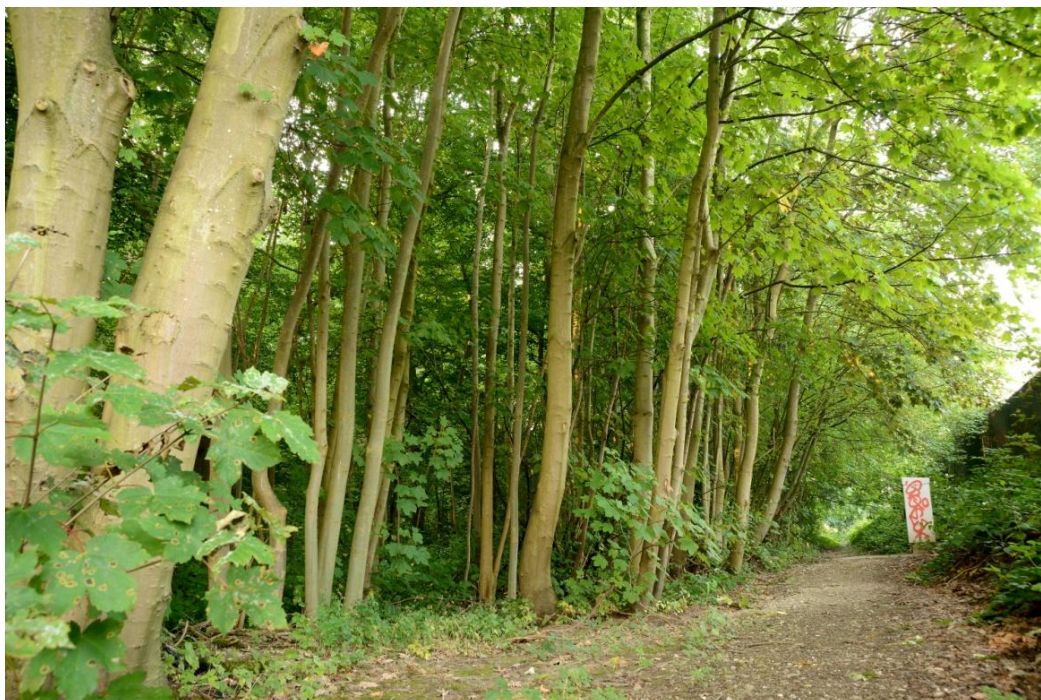
Door de lichtinval aan de open (westelijke) kant en het geleidelijk wegvallen van de grote bomen is vervolgens een nieuwe generatie bos ontstaan. Uit de dichtheid, de soortensamenstelling en de groeivormen van de bomen kan worden afgeleid dat het hierbij om zaailingen gaat. Aanplant van nieuwe bomen heeft na de aanleg van de A27 niet of hooguit incidenteel plaatsgevonden.

Afbeelding 8: jong bos met opslag van voornamelijk esdoorn langs het onderhoudspad aan de rand van de bosstrook.

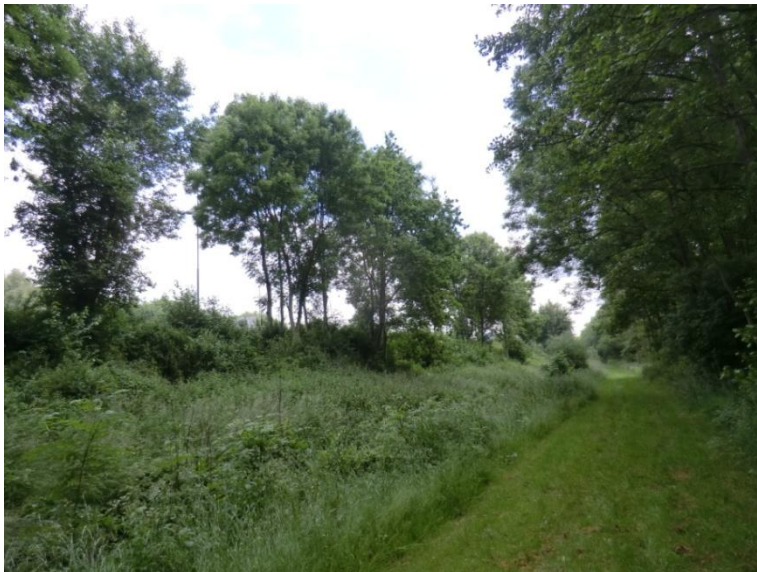
De meeste bomen staan op de helling waardoor de kluit schuin ontwikkeld is. De ontwateringssloot ligt ter hoogte van de 15 meter grens.

Afbeelding 10: Geluidswal met daarop enkele bomen.

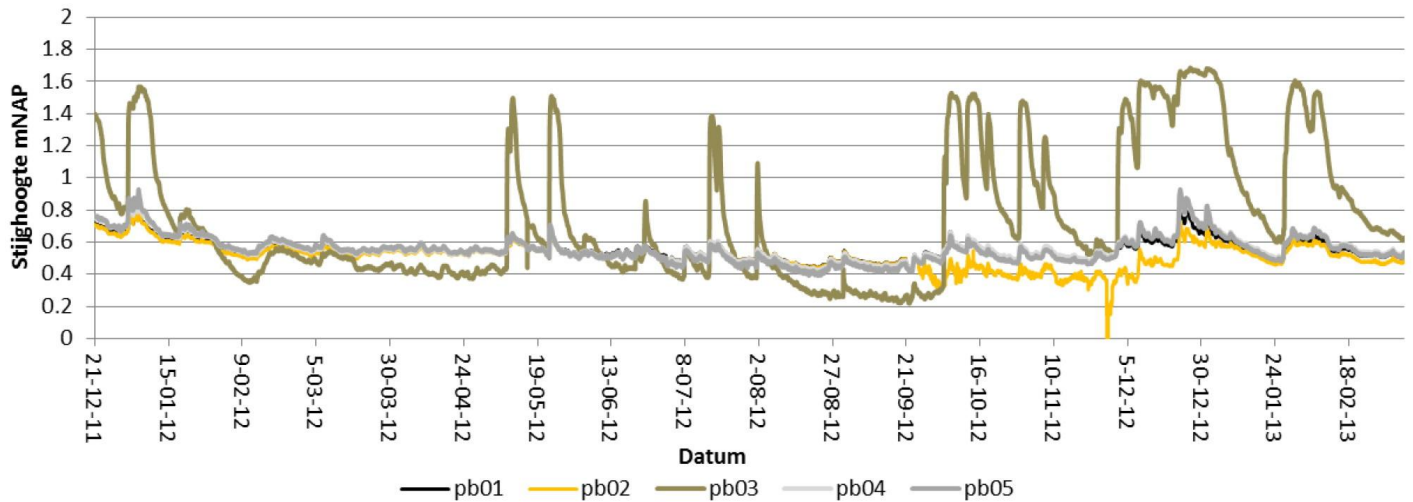
Bij meetpunt PBo3 is het verloop van de stijghoogte piekeriger en worden hogere stijghoogten bereikt. Dit meetpunt staat met het filter net in een kleilaag.

Bij meetpunt PBo2 was sprake van een (technische) afwijking in de drukopnemer. De op dit punt verkregen gegevens zijn daarom voor de meetperiode minder representatief.

Afbeelding 15: stijghoogtes op de grondwatermeetpunten PBo1 t/m PBo5 van eind 2011 tot begin 2013 (bron: Royal HaskoningDHV).

De meetpunten PBo4/05 en PBo1 staan in vergelijkbare omstandigheden aan weerszijden van de A27. Het geringe verschil in stijghoogtes tussen deze meetpunten laat zien dat de huidige bakconstructie van de A27 vrijwel geen belemmering vormt voor het grondwater in het watervoerende pakket.

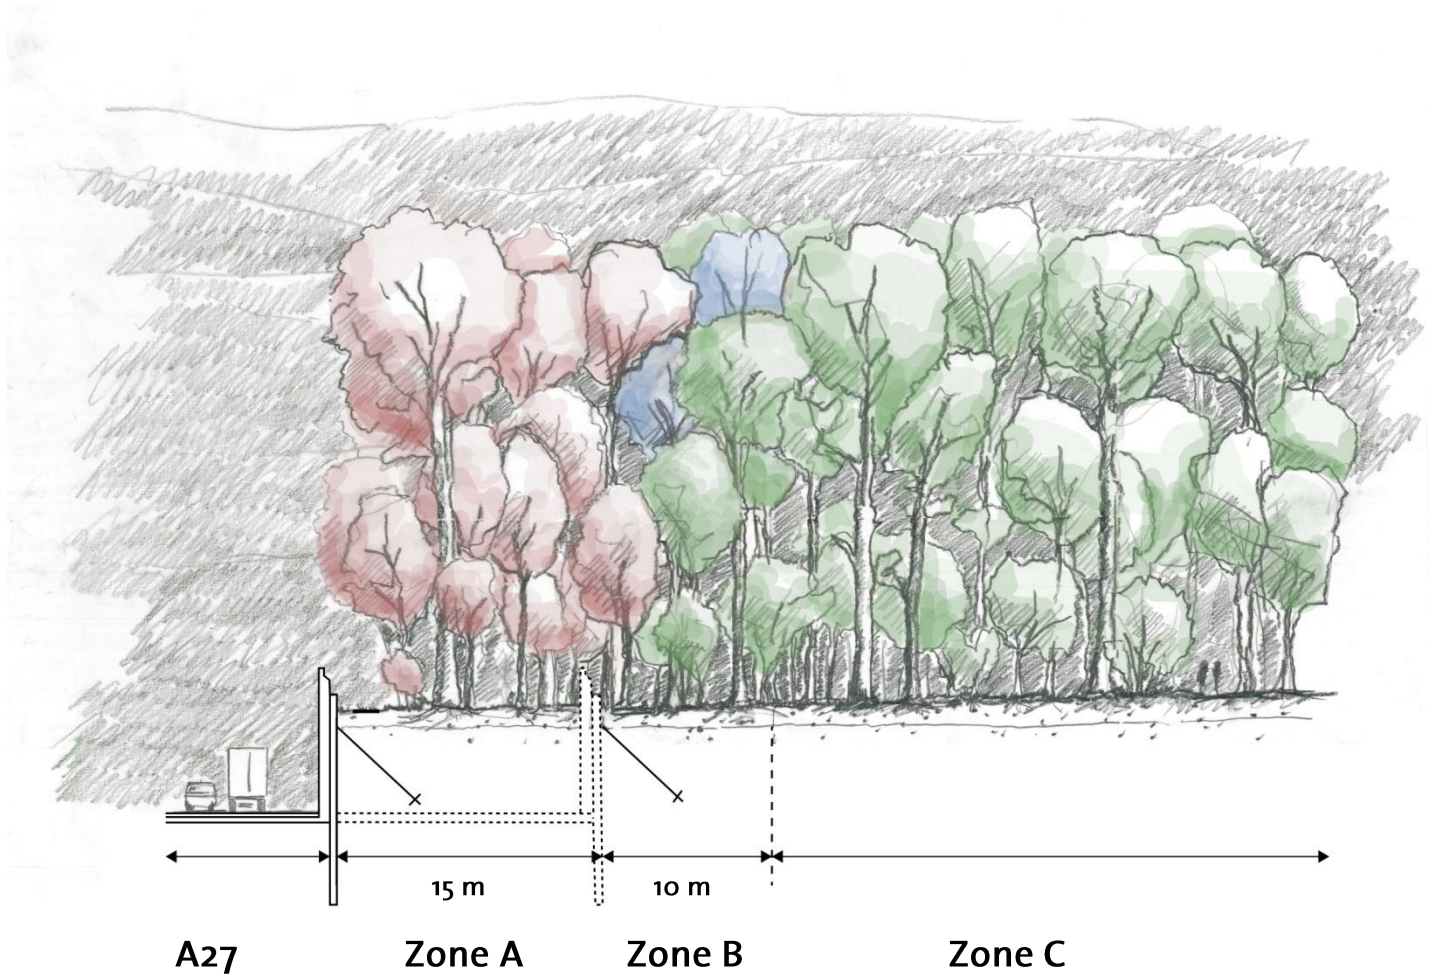
Afbeelding 16: Principedoorsnede door de rand van Amelisweerd. Bij een verbreding van de A27 schuift de hele bakconstructie met 15 m op.

In afbeelding 16 is de situatie met behulp van een principedoorsnede in beeld gebracht. De strook van Amelisweerd ten oosten van de A27 is hiervoor in drie zones ingedeeld:

Zone B: In de aangrenzende zone met een breedte van 10 m kunnen bomen alsnog door de verbreding van de snelweg worden beïnvloed. Enkele bomen zouden moeten wijken voor de aanleg van een nieuw beheerpad of als gevolg van te ingrijpende wortelschade door de aanleg van de damwand. Deze bomen zijn rood weergegeven. Daarnaast zijn er bomen, die in principe kunnen blijven staan, maar waar velling op basis van een slechte conditie, stabiliteit of structuur wordt aanbevolen om een betere bosrand te creëren. Deze bomen zijn blauw weergegeven. Alle overige bomen (groen) blijven staan.

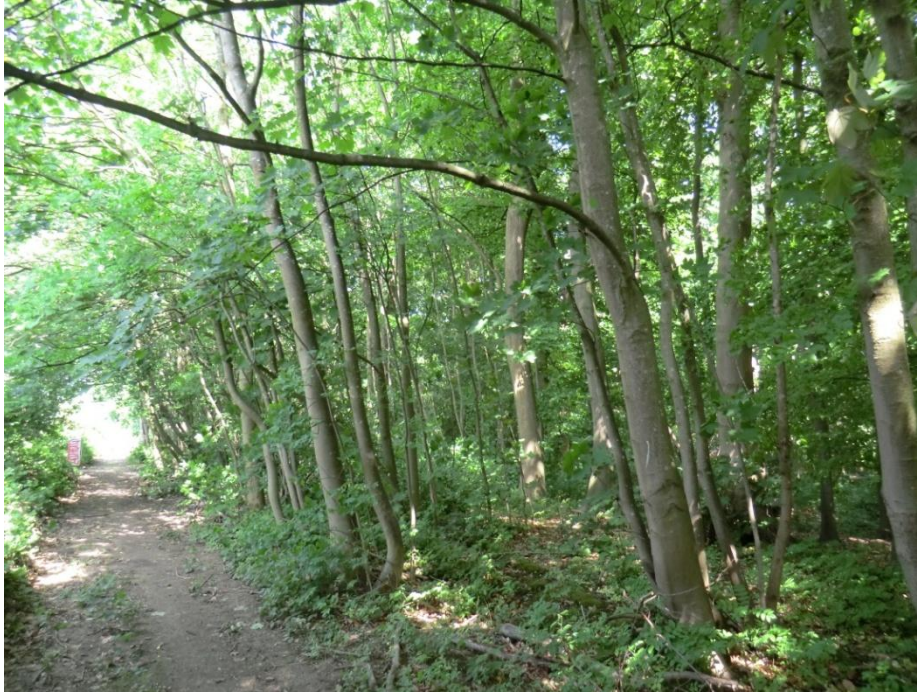
In de huidige situatie loopt een beheerpad langs de geluidswal van de A27. In de eerste meters vanaf het beheerpad staan voornamelijk jonge bomen (zaailingen). De kronen van de bomen zijn in deze zone vaak eenzijdig ontwikkeld omdat zij aan de rand van het bos staan. De grote en hoge bomen staan meestal op enkele meters afstand van het

beheerpad en iets dieper in het bos. Met toenemende afstand van de snelweg krijgt het bos hier een wat duidelijkere open structuur die aan de andere kant van het wandelpad doorloopt in het zogenaamde Markiezenbos.

Afbeelding 20: het beheerpad langs de geluidswal met daarnaast zaailingen van esdoorn en es. De oudere bomen staan op enkele uitzonderingen na op enkele meter afstand van het beheerpad.
